# 高新区宋跳工业园连云港膜迪医药中间体 有限公司“1·7”一般高处坠落事故调查报告

海州区政府事故调查组

2024 年 3 月

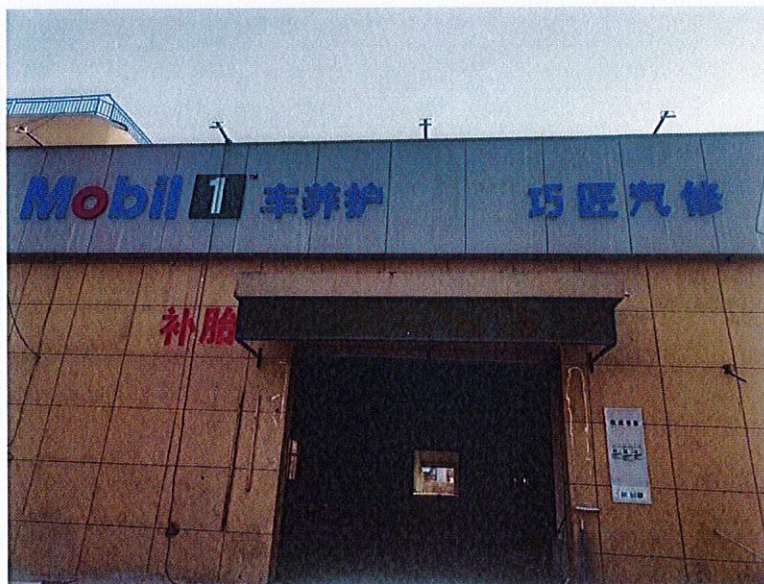
2023 年 12 月中旬，席军联系金志保（两人 2022 年有过维修项目合作），表明高新四路 16 号有一个闲置房屋屋顶漏雨需要维修（见图 1），邀请金志保到现场确定是否承接。维修项目包括拆除原有房屋屋顶、更换损坏龙骨、重新铺设一层彩钢瓦并更换漏水水槽。经协商，双方以 7 万元包工包料的价格对以上维修项目达成口头约定。

图 1 事发现场房屋外景照片

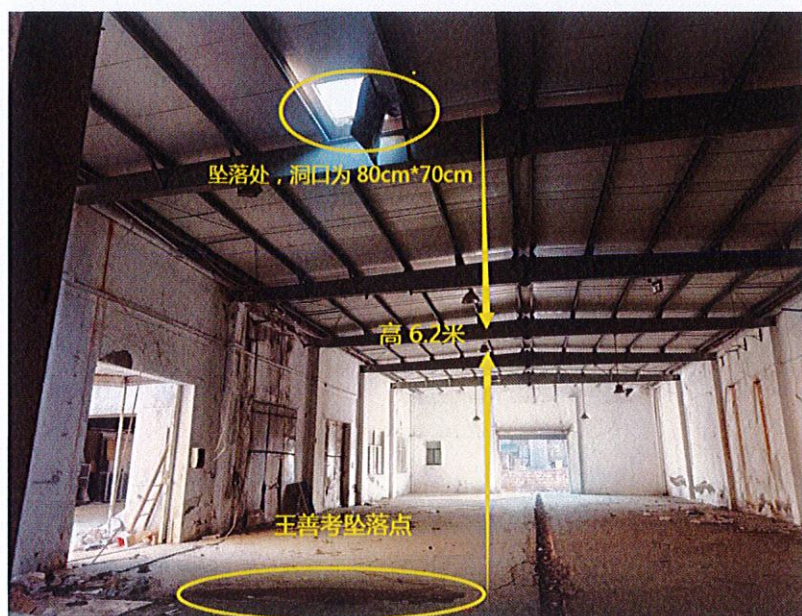
经现场勘查，涉事房屋为一层砖混主体，分里外两间，房顶是钢结构，面积约 925 平方米，房顶距离地面高 6.2 米。房屋顶部为铁皮包裹的泡沫夹芯板，共有东、南、北三个门。房屋内地面上有一摊血迹，血迹上方房屋顶部有一个 80cm\*70cm 长方形洞口，洞口彩钢板铁皮折弯（见图 2），铁皮附近未见安全警示标志。

图 2 事故现场照片

1月7日上午7时30分，王善考等4人在未佩戴安全防护物品的情况下在房顶继续作业。金志保当天因身体不舒服，稍晚到达施工现场。7时50分左右，王善考在房顶作业时踩到洞口彩钢板铁皮后坠落地面，一起作业的工人迅速拨打120电话，此时金志保也到达施工现场。王善考被送往连云港市第一人民医院高新院区，9时34分经抢救无效死亡。

（二）未对作业现场状况检查导致坠落。施工人员在作业前未对房屋屋顶现状进行全面检查，在未采取有效保护措施的情况下盲目作业，作业过程中踩到超出自身承重铁皮导致坠落。

（四）加强“高处作业”等危险作业风险管控。各园区办和行业管理部门要督促企业严格遵守危险作业操作规程，高空作业做到“五个必须”，即必须培训持证上岗、必须实行作业审批、必须做好个人防护、必须落实现场安全措施、必须安排专人监护。对不遵守危险作业规定的单位，要及时进行执法检查，防止伤亡事故发生。
